EXCAVACIONES ARQUEOLÓGICAS EN C/ GARCÍA LORCA 3

(BENALMÁDENA-COSTA, MÁLAGA)

MEDIDAS PREVENTIVAS

GONZALO PINEDA DE LAS INFANTAS
ARQUEÓLOGO MUNICIPAL
OCTUBRE DE 2003

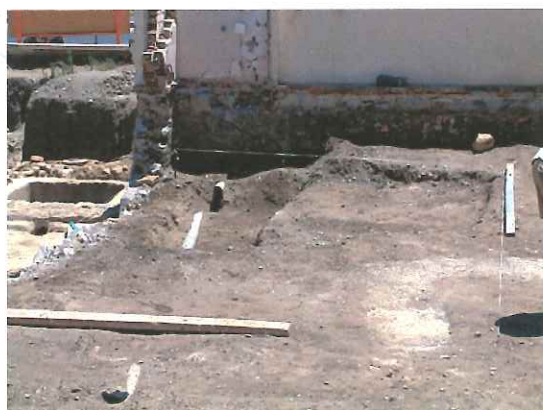
Lam I. Corte 1, inicio de la excavación

CORTE 1: el primer corte planteado (dimensiones: 6,00 por 4,00 metros), lindaba con el solar de la calle García Lorca esquina Av. Antonio Machado (Lam. I y II).

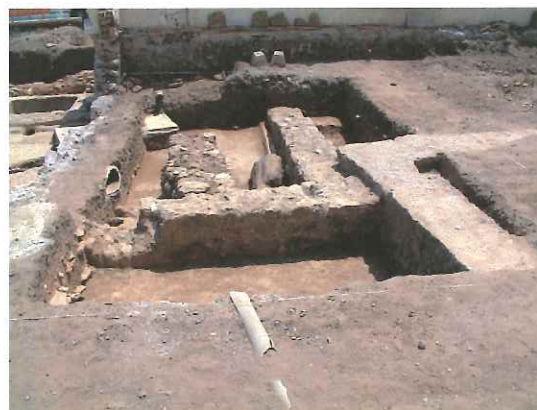
Los primeros rebajes proporcionaron materiales cerámicos y numismáticos de cierto interés arqueológico y a pocos centímetros de profundidad, se podían atisbar las primeras estructuras correspondientes a la continuación de los muros de *opus incertum* excavados en el solar contiguo (Lam II).

Lam. II. Corte 1 en proceso de excavación

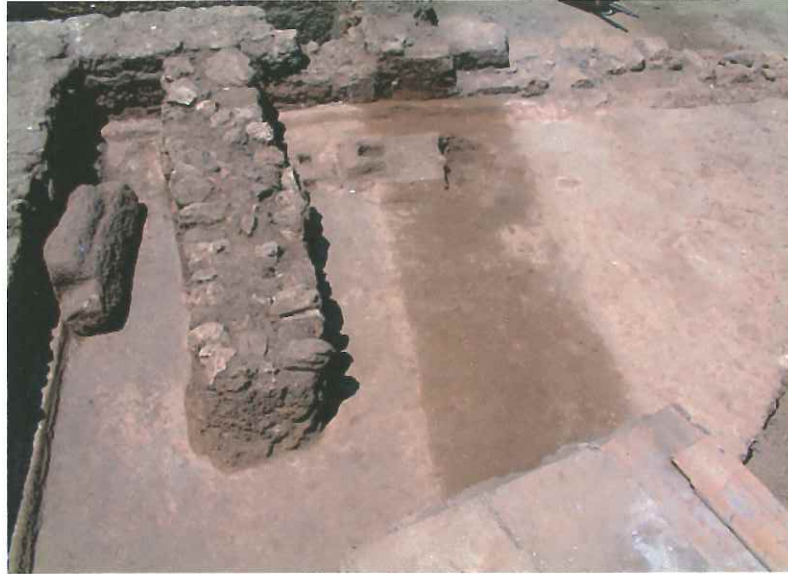
1. Una pileta cuadrangular de *opus signinum* de grandes dimensiones y esquinas matadas mediante medias cañas. Se trataba de la continuación de la pileta incompleta excavada en el solar adyacente (Lam. III) y cuya utilidad la podríamos vincular a la actividad relacionada con la producción de salazones y sus derivados.

2. El contrapeso de una de las prensas de la almazara (Lam. III).

Lam. III. Corte 1. Pileta de *opus signinum*; a la izquierda, contrapeso de prensa

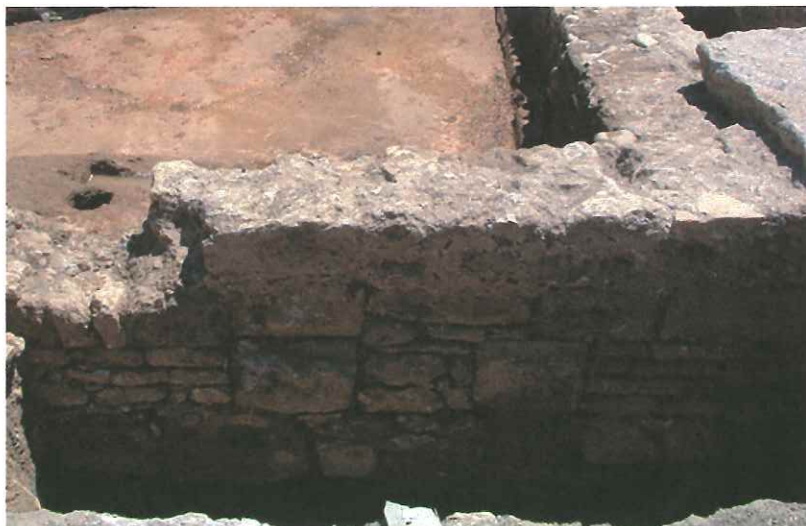
3. El muro de cierre de la factoría a su paso por el corte 1 presentaba un factura excepcional de sillarejos alcanzando una potencia de casi un 1,50 metros y presentando asimismo un extraordinario estado de conservación (Lam. IV). Al norte de esta estructura se localizó un enorme paquete de fragmentos cerámicos, probablemente un vertedero, cuyo estudio ha sido de gran utilidad para el conocimiento de la evolución romana en la costa.

Lam. IV. Corte 1. Sector norte. Paramento exterior del muro de cierre

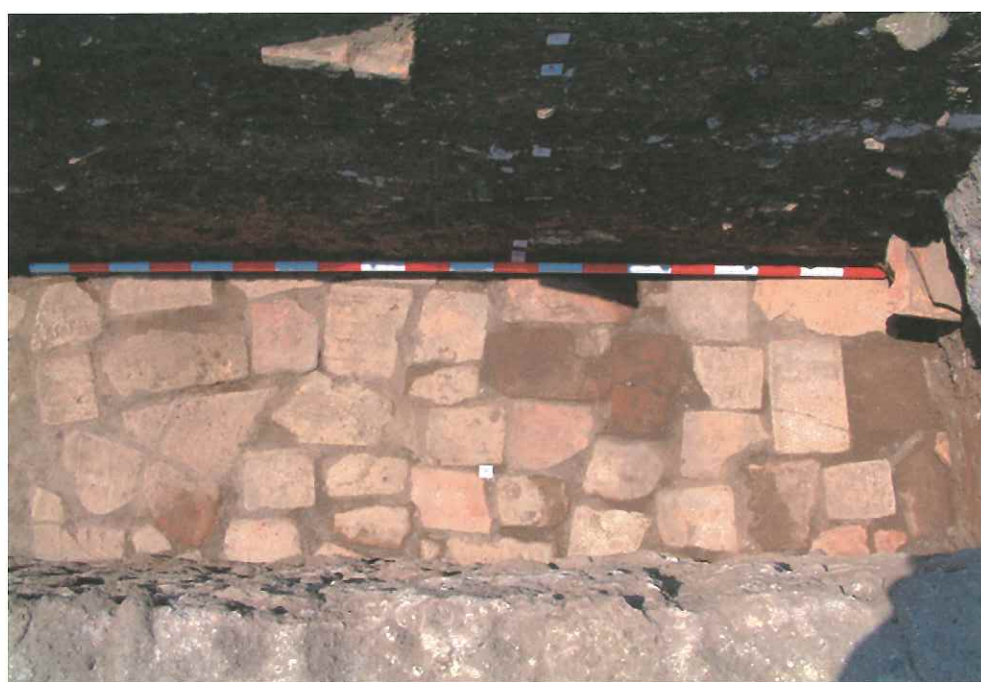
4. Un pavimento de ladrillos irregulares en buen estado de conservación (Lam. V). localizado por debajo del nivel de la pileta de *opus signinum*. Este suelo perteneció a uno de los primeros momentos de ocupación de la factoría, posiblemente relacionado con la elaboración del aceite o a la fase previa a la producción de salazones. Bajo este pavimento se pudo documentar otro suelo parcialmente destruido y con fuerte enlucido de *opus signinum* así como un tramo de muro de *opus incertum* en no muy buen estado de conservación, asociado al pavimento anteriormente descrito.

Lam. V. Corte 1; sector oeste. Pavimento de ladrillos irregulares

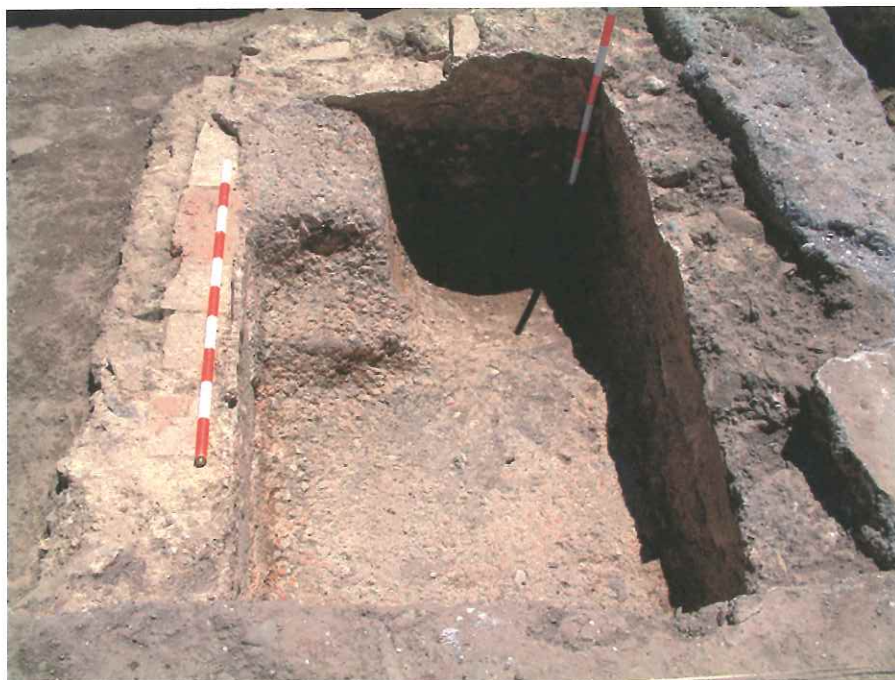
Asociado a este estrato, se localizó otra pileta de *opus signinum* de poca consistencia, aunque en no muy mal estado de conservación. Presenta dos escalones para su acceso y pocete circular para limpieza de posos y residuos (Lam. VI.).

Lam. VI. Corte 2. Sector norte. Pileta de *opus signinum*

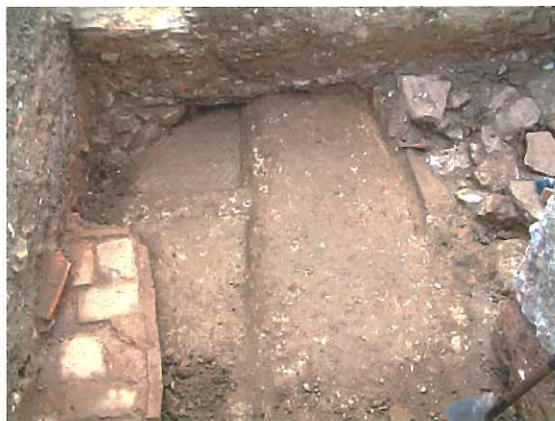
Además de esta estructura pudo documentarse la continuación del suelo de ladrillo localizado en el corte 1; bajo el mismo, se descubrió, en buen estado de conservación, un pavimento de *opus signinum* asociado a otro de *opus spicatum*, ambos vinculados al *torcularium* y a la producción de aceite (Lam. VII y VIII).

Lam. VII. Corte 2. Pavimento de ladrillo, de *opus signinum* y de *opus spicatum*.

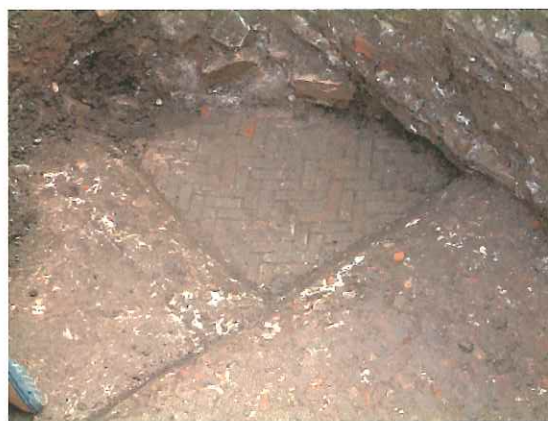
Lam. VIII. Corte 2. Detalle del pavimento de *opus spicatum*.
