EXCAVACIONES ARQUEOLÓGICAS EN C/ GARCÍA LORCA 3

(BENALMÁDENA-COSTA, MÁLAGA)

MEDIDAS PREVENTIVAS

GONZALO PINEDA DE LAS INFANTAS
ARQUEÓLOGO MUNICIPAL
OCTUBRE DE 2003

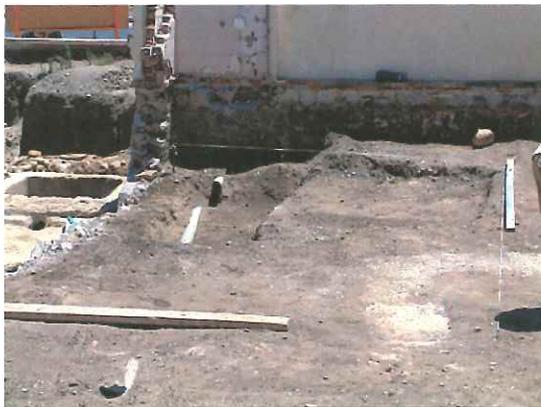
Lam I. Corte 1, inicio de la excavación

CORTE 1: el primer corte planteado (dimensiones: 6,00 por 4,00 metros), lindaba con el solar de la calle García Lorca esquina Av. Antonio Machado (Lam. I y II).

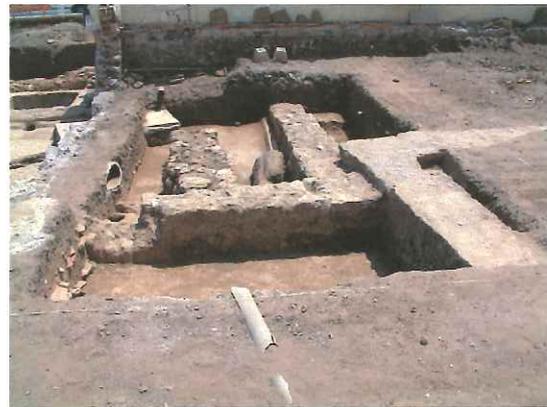
Lam. II. Corte 1 en proceso de excavación

Los primeros rebajes proporcionaron materiales cerámicos y numismáticos de cierto interés arqueológico y a pocos centímetros de profundidad, se podían atisbar las primeras estructuras correspondientes a la continuación de los muros de *opus incertum* excavados en el solar contiguo (Lam II).

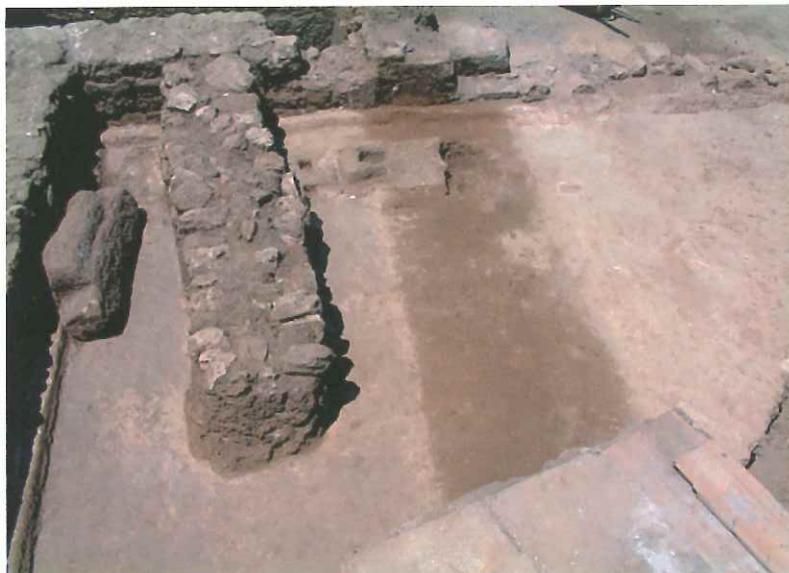
Lam. III. Corte 1. Pileta de *opus signinum*; a la izquierda, contrapeso de prensa

1. Una pileta cuadrangular de *opus signinum* de grandes dimensiones y esquinas matadas mediante medias cañas. Se trataba de la continuación de la pileta incompleta excavada en el solar adyacente (Lam. III) y cuya utilidad la podríamos vincular a la actividad relacionada con la producción de salazones y sus derivados.

2. El contrapeso de una de las prensas de la almazara (Lam. III).

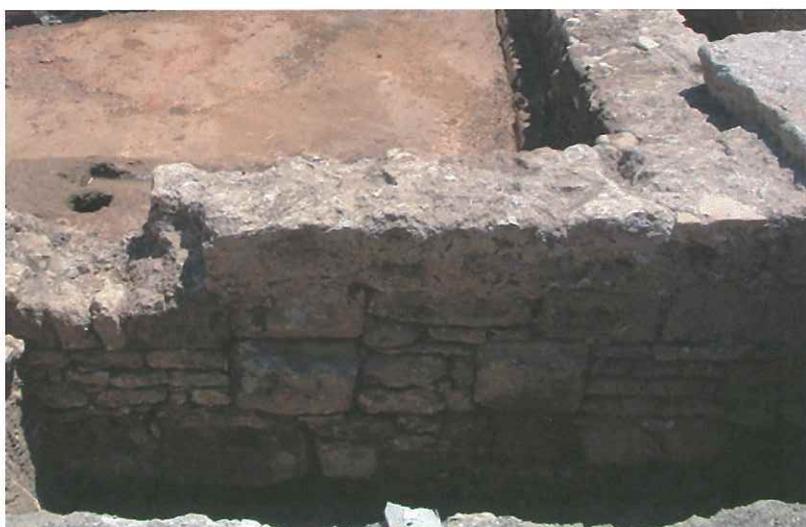
Lam. IV. Corte 1. Sector norte. Paramento exterior del muro de cierre

3. El muro de cierre de la factoría a su paso por el corte 1 presentaba un factura excepcional de sillarejos alcanzando una potencia de casi un 1,50 metros y presentando asimismo un extraordinario estado de conservación (Lam. IV). Al norte de esta estructura se localizó un enorme paquete de fragmentos cerámicos, probablemente un vertedero, cuyo estudio ha sido de gran utilidad para el conocimiento de la evolución romana en la costa.

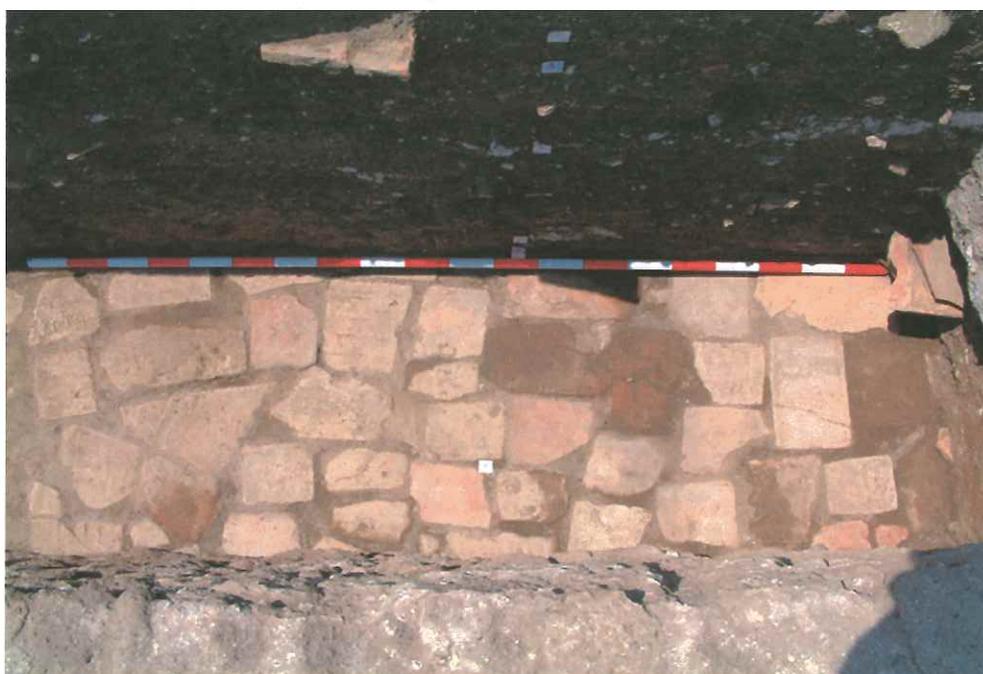
Lam. V. Corte 1; sector oeste. Pavimento de ladrillos irregulares

4. Un pavimento de ladrillos irregulares en buen estado de conservación (Lam. V). localizado por debajo del nivel de la pileta de *opus signinum*. Este suelo perteneció a uno de los primeros momentos de ocupación de la factoría, posiblemente relacionado con la elaboración del aceite o a la fase previa a la producción de salazones. Bajo este pavimento se pudo documentar otro suelo parcialmente destruido y con fuerte enlucido de *opus signinum* así como un tramo de muro de *opus incertum* en no muy buen estado de conservación, asociado al pavimento anteriormente descrito.

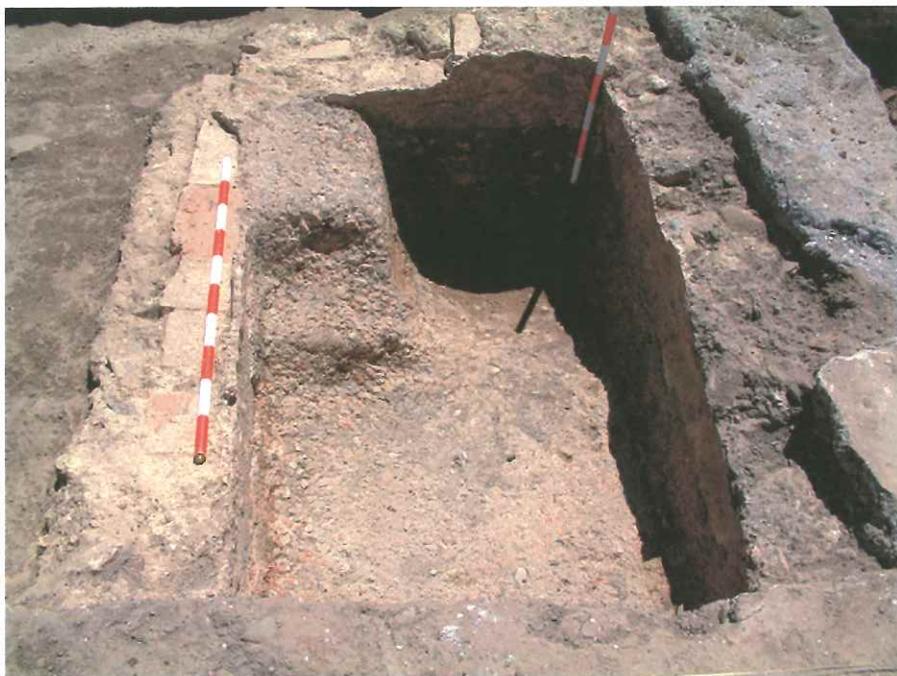
Lam. VI. Corte 2. Sector norte. Pileta de *opus signinum*

Asociado a este estrato, se localizó otra pileta de *opus signinum* de poca consistencia, aunque en no muy mal estado de conservación. Presenta dos escalones para su acceso y pocete circular para limpieza de posos y residuos (Lam. VI.).

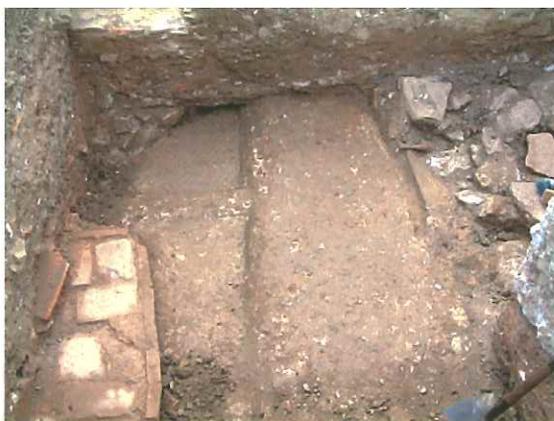
Lam. VII. Corte 2. Pavimento de ladrillo, de *opus signinum* y de *opus spicatum*.

Además de esta estructura pudo documentarse la continuación del suelo de ladrillo localizado en el corte 1; bajo el mismo, se descubrió, en buen estado de conservación, un pavimento de *opus signinum* asociado a otro de *opus spicatum*, ambos vinculados al *torcularium* y a la producción de aceite (Lam. VII y VIII).
