RESUMEN EJECUTIVO ESTUDIO DE DETALLE EN PARCELA DE EQUIPAMIENTO EN LA UE-01 SANTÁNGELO: "CENTRO MUNICIPAL DE EMERGENCIAS"	11/02/2026	1/5
--	------------	-----

El presente Estudio de Detalle tiene por objeto la ordenación de volúmenes para la implantación de un **Centro Municipal de Emergencias** en una parcela de equipamiento comunitario público situada en la UE-01 "Santángelo", del término municipal de Benalmádena.

**ESTUDIO DE DETALLE EN PARCELA DE EQUIPAMIENTO EN LA UE-01 SANTÁNGELO:
"CENTRO MUNICIPAL DE EMERGENCIAS"**

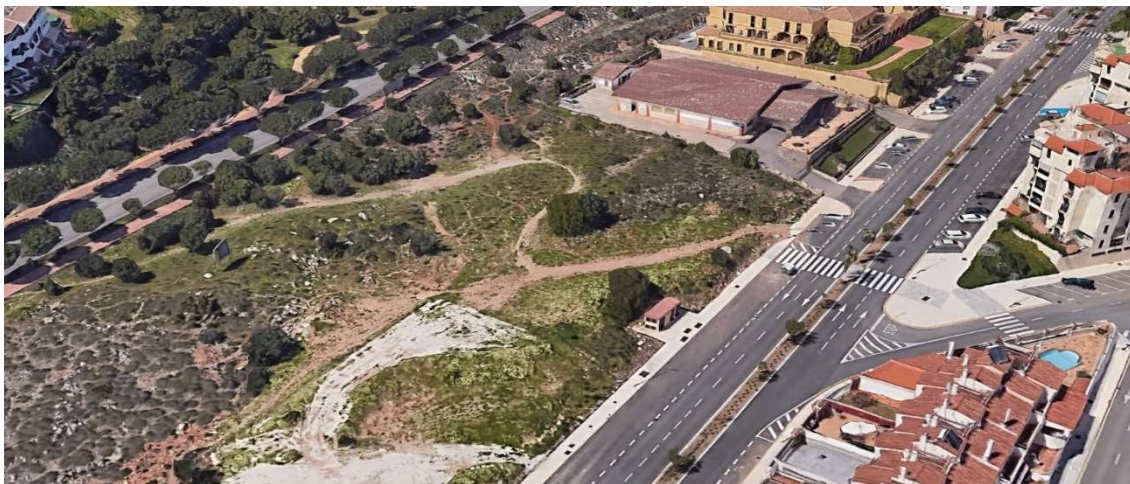
El emplazamiento presenta una localización estratégica en el sector norte del municipio, próximo a la autovía A-7 y en una posición elevada respecto al núcleo urbano consolidado, lo que garantiza una adecuada accesibilidad a los distintos núcleos de población de Benalmádena Pueblo, Arroyo de la Miel y Benalmádena Costa, así como a las edificaciones y desarrollos situados al norte de la autovía.

El entorno inmediato se caracteriza por la presencia de edificaciones residenciales de baja altura y bloques de vivienda, siendo colindante al noreste con un centro religioso y al suroeste con un equipamiento de carácter sociosanitario en fase de ejecución.

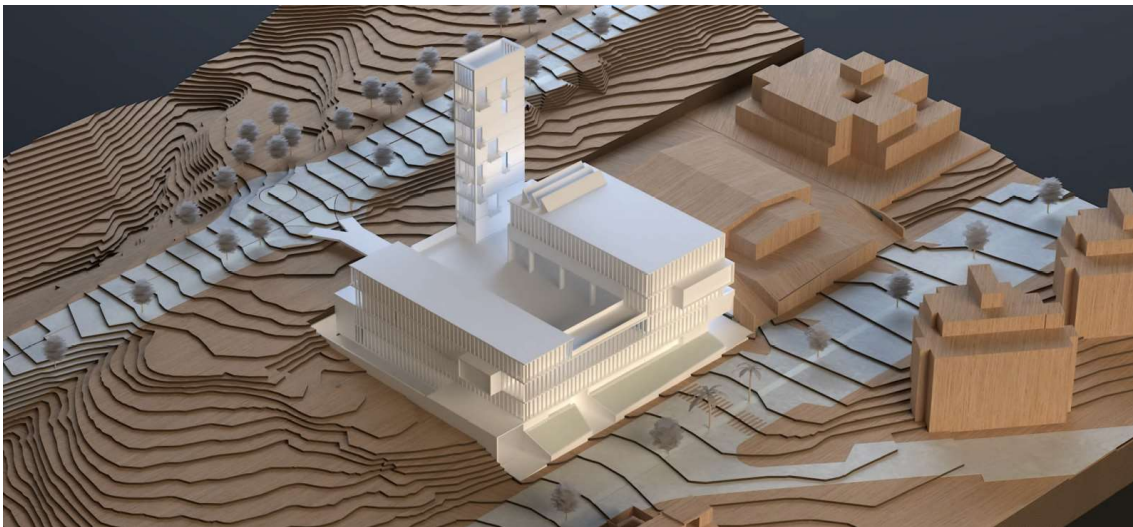
En cuanto a los parámetros adoptados, la edificación alcanza una altura máxima de planta baja más dos plantas (PB+2) respecto de la rasante de la Avenida del Cosmos, y de planta baja más cuatro plantas (PB+4) en su frente a la Avenida Cerro del Viento. Asimismo, se proyecta una torre de entrenamiento con una altura equivalente a nueve plantas medidas desde la Avenida del Cosmos, justificada por las necesidades específicas del uso. Se respetan las alineaciones establecidas por el planeamiento y se disponen retranqueos de 6 metros al lindero suroeste y de 3 metros al lindero noreste.

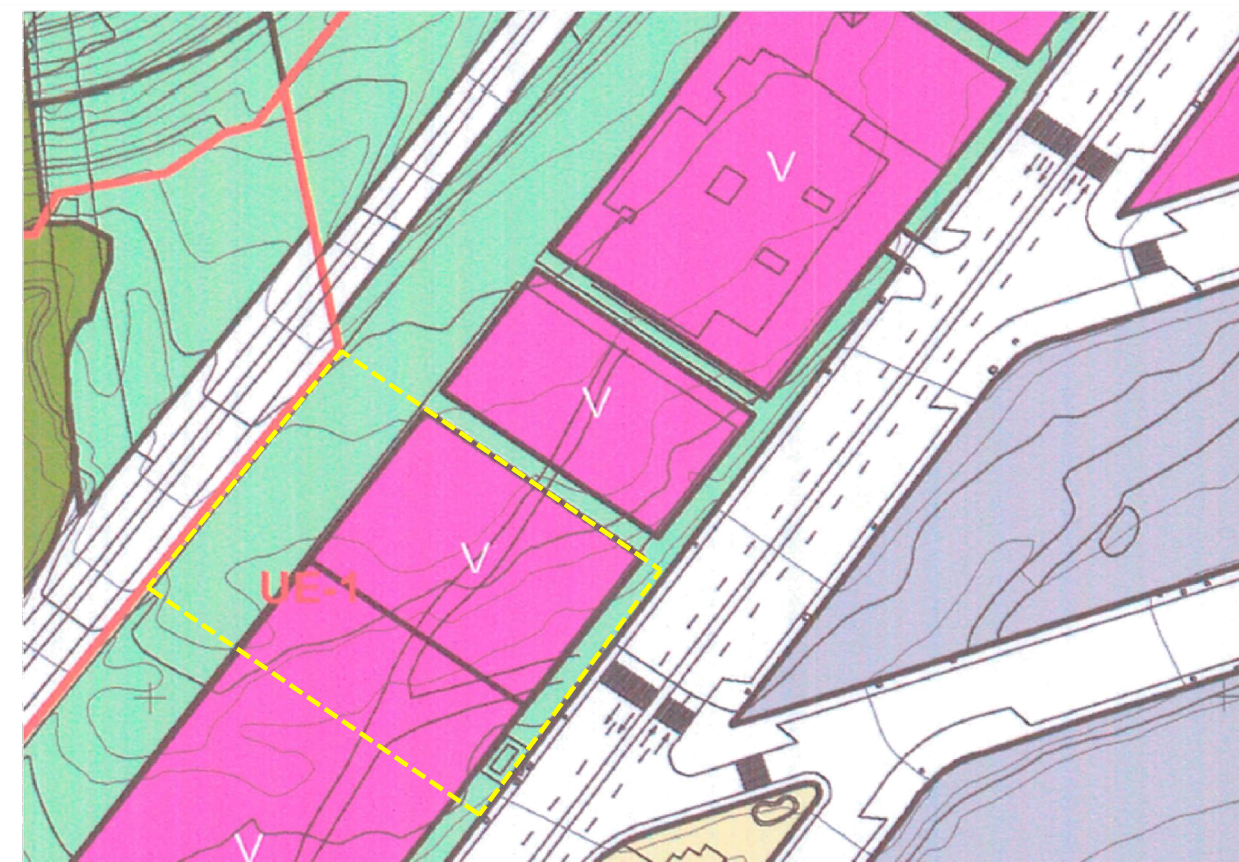
RE-01

SITUACION Y AMBITO DEL ESTUDIO DE DETALLE.
PGOU: SISTEMA LOCAL DE EQUIPAMIENTO: VARIOS (V)

SITUACIÓN CON RESPECTO AL PGOU
ÁMBITO DEL ESTUDIO DE DETALLE
ANÁLISIS DE CIRCULACIONES AV. DEL COSMOS
ÁREA DE ARQUITECTURA Y URBANISMO

El ámbito de actuación se localiza íntegramente en suelo urbano consolidado y comprende una superficie total de 4.800 m², integrada por una parcela de equipamiento de 3.000 m² y por espacios libres colindantes destinados a zona verde, con una superficie de 1.800 m². Dichos terrenos se encuentran calificados por el Plan General de Ordenación Urbanística de Benalmádena como Sistema Local de Equipamientos Varios (V) y Zona Verde.

RE 01. SITUACIÓN CON RESPECTO AL PGOU. ÁMBITO DEL ESTUDIO DE DETALLE. ANÁLISIS DE CIRCULACIONES CON AVENIDA DEL COSMOS

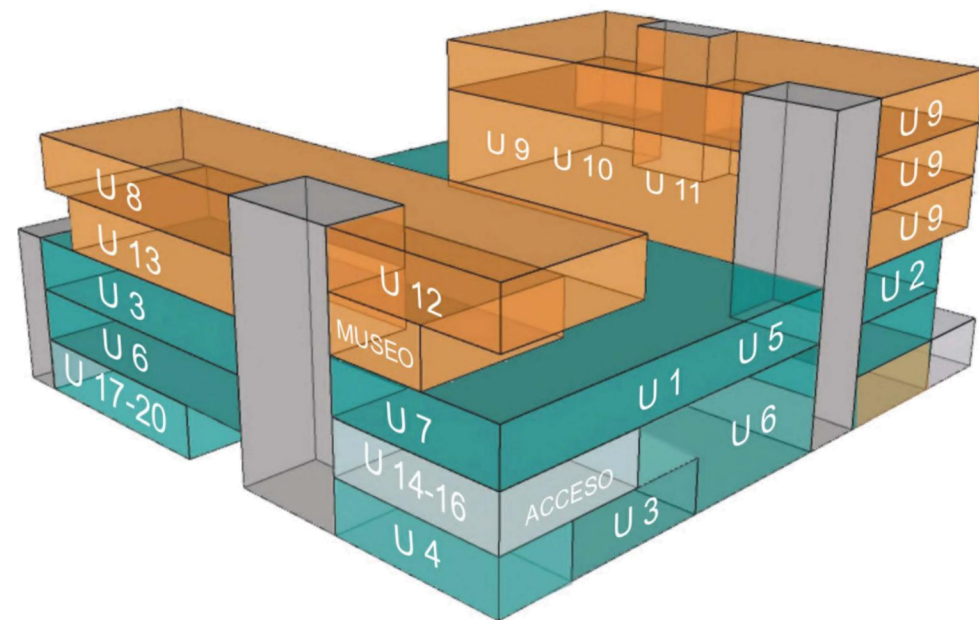
RE-02

- +176.25** SERVICIO DE PREVENCIÓN, EXTINCIÓN DE INCENDIOS Y SALVAMENTO
9. Unidad Operativa
- +174.25** SERVICIO DE PREVENCIÓN, EXTINCIÓN DE INCENDIOS Y SALVAMENTO

8. Unidad de Mando y Jefatura
9. Unidad Operativa
10. Unidad de Investigación de Incendios
11. Unidad de Intendencia y Logística
12. Unidad de Formación y Prevención

- +168.25** SERVICIO DE PREVENCIÓN, EXTINCIÓN DE INCENDIOS Y SALVAMENTO
13. Unidad Administrativa
Sala 080 y Jefe de Guardia
Museo de Bomberos
- +164.25** PROTECCIÓN CIVIL

1. Unidad de Mando y Jefatura
2. Unidad de Servicios Técnicos de Protección Civil y Emergencias
3. Unidad Operativa
5. Unidad de ASISTENCIA EN EMERGENCIAS

7. Unidad Administrativa
- +160.25** PROTECCIÓN CIVIL
6. Unidad de Formación y Prevención. Salón de Actos
- +159.25** CENTRO DE FORMACIÓN PRÁCTICA PARA LA ESCUELA DE SEGURIDAD Y EMERGENCIAS DE BENALMÁDENA

14. Dirección e Instrucción Monitores
15. Coordinación logística con los Servicios de Protección Civil y SPEIS
16. Unidad Administrativa
- +156.25** PROTECCIÓN CIVIL

4. Unidad de Intendencia y Logística
CENTRO DE ATENCIÓN EXTRAHOSPITALARIA
17. Director médico. Personal sanitario
18. Centro Coordinador de Urgencias
19. Coordinación logística con los Servicios de Protección Civil y SPEIS

ORDENACIÓN DE VOLÚMENES
PROGRAMA FUNCIONAL

Desde el punto de vista compositivo, el conjunto se configura como un volumen compacto articulado en varios cuerpos conectados entre sí, organizados en torno a un patio de maniobras destinado al Parque de Bomberos, que constituye el elemento funcional principal. En las cotas superiores se localizan los usos del Servicio de Prevención, Extinción de Incendios y Salvamento, mientras que en los niveles inferiores se sitúan los espacios correspondientes a Protección Civil, centro de formación y servicios sanitarios, con accesos y recorridos diferenciados.

RE 02. ORDENACIÓN DE VOLÚMENES. PROGRAMA FUNCIONAL

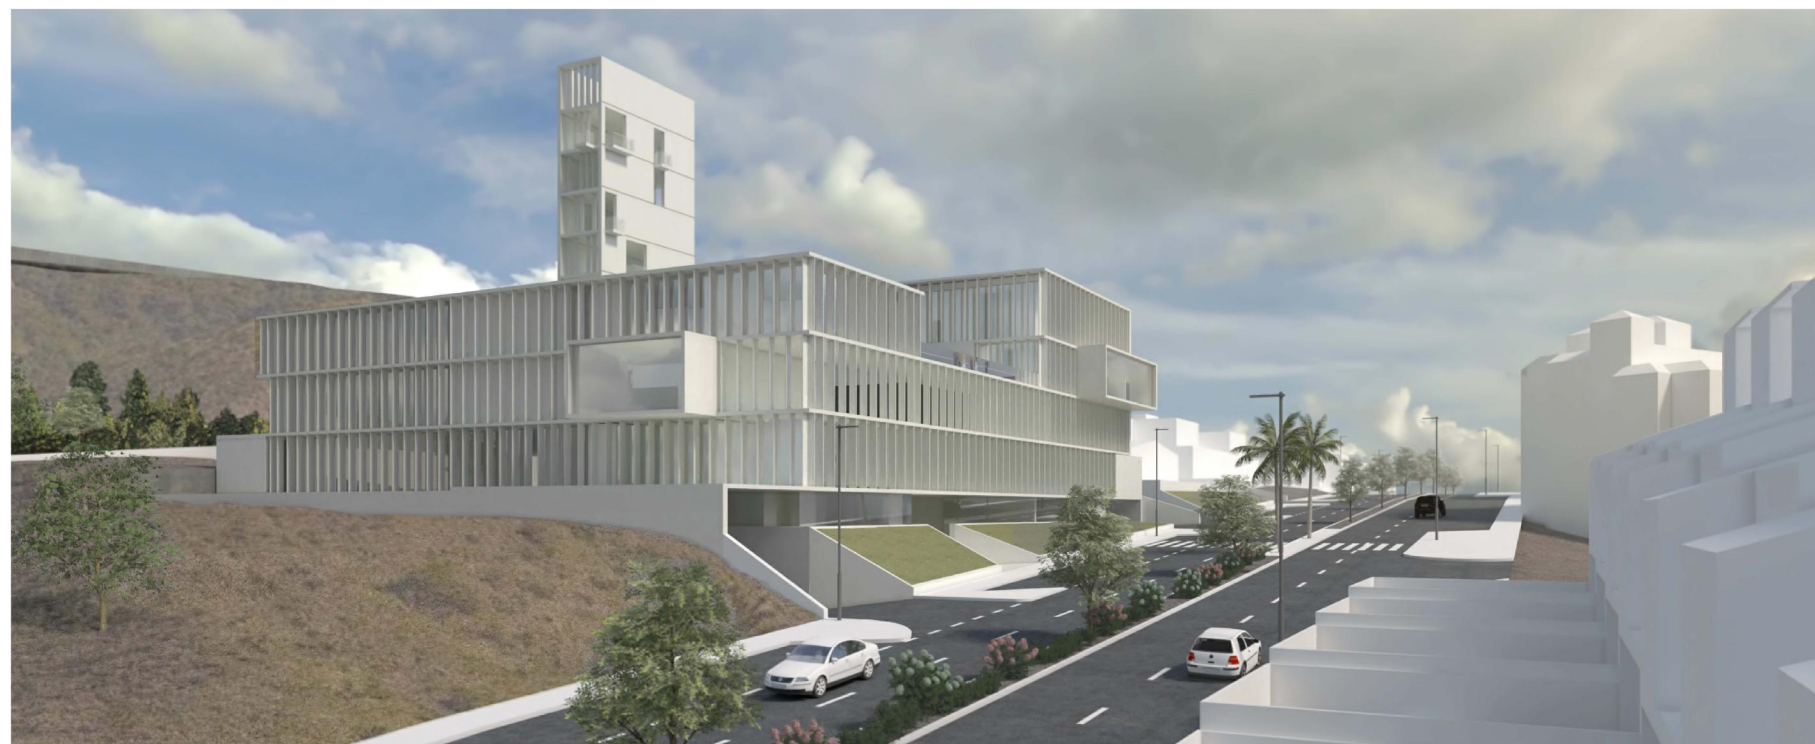
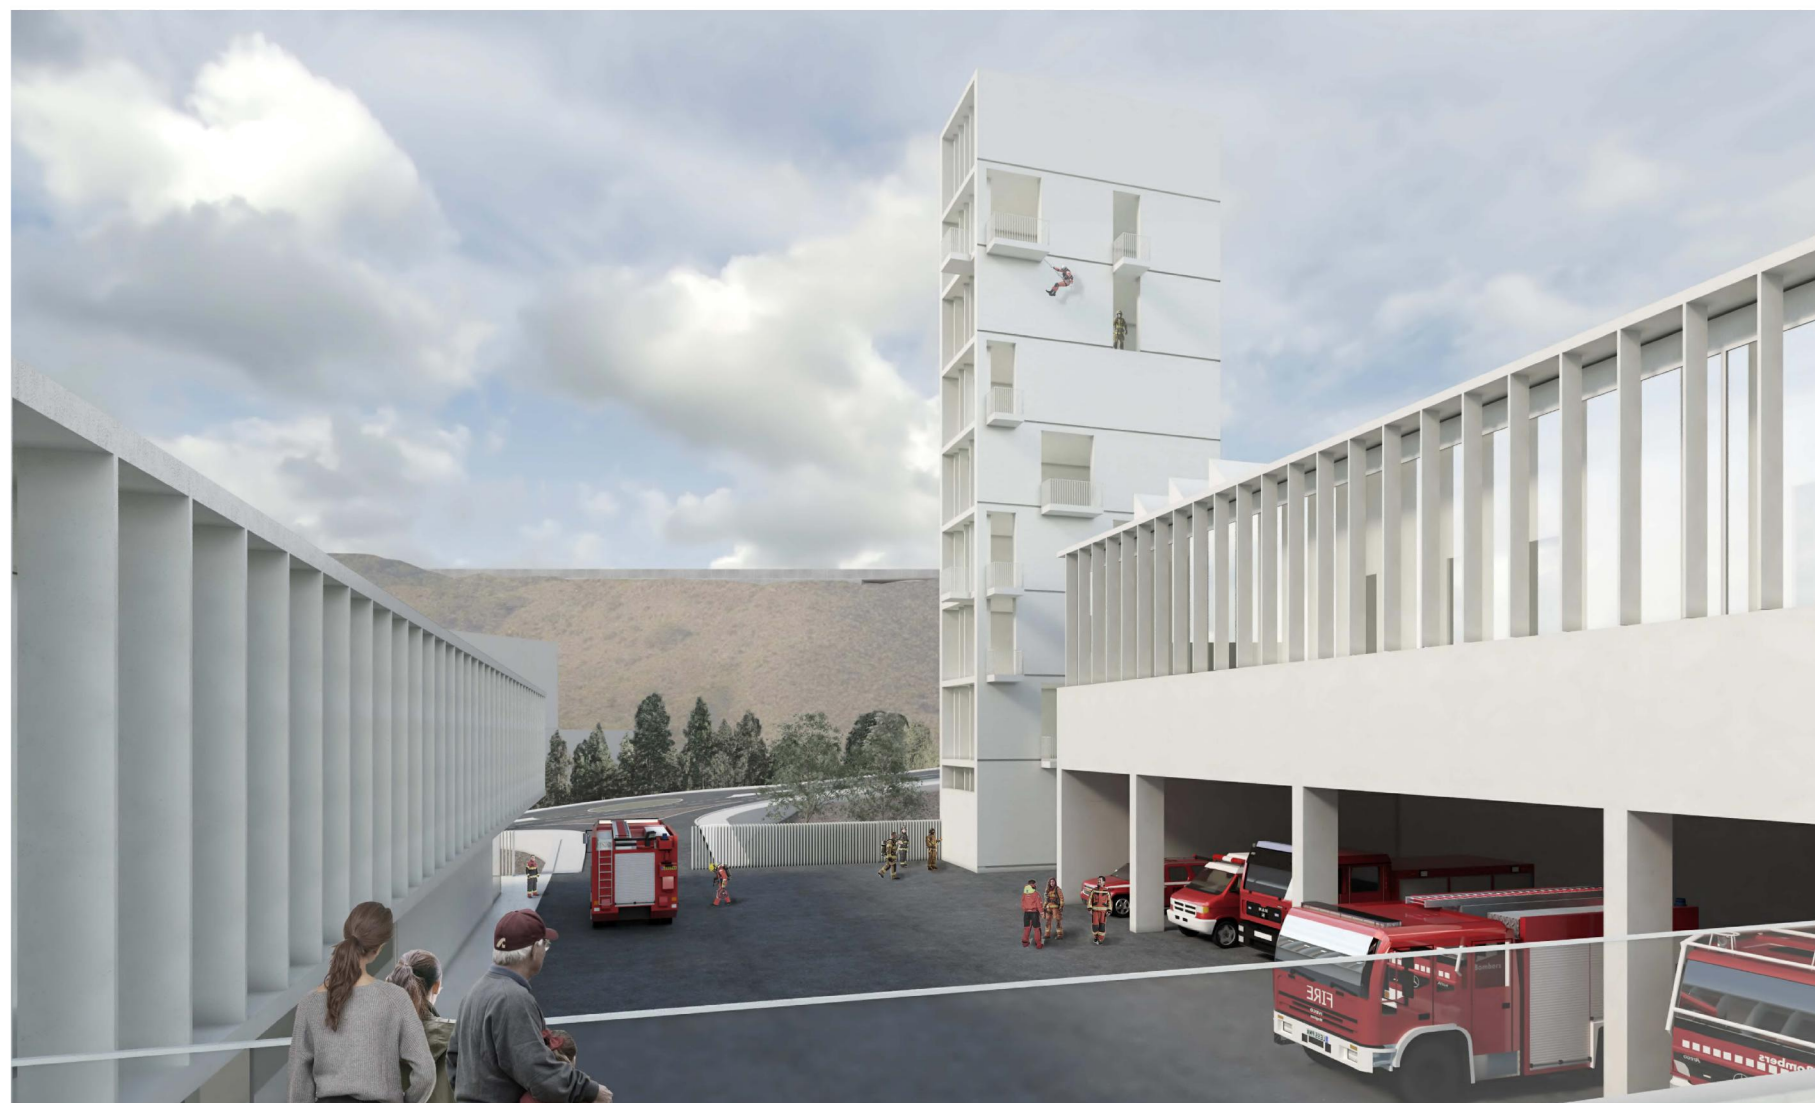
RE-04

INFOGRAFÍAS

RE 04. INFOGRAFÍAS
